ПАСПОРТ ДОСТУПНОСТИ  
объекта социальной инфраструктуры (ОСИ)  
№ 11-20

- 1.1. Наименование (вид) объекта Великовражская сельская библиотека-филиал №11
- 1.2. Адрес объекта 607650, Нижегородская область, Кстовский район, с. Великий Враг, ул. Школьная, д. 13
- 1.3. Сведения о размещении объекта:  
- отдельно стоящее здание \_\_\_\_\_ этажей, \_\_\_\_\_ кв. м  
- помещение на первом этаже одноэтажного здания, 50,0 кв. м  
- наличие прилегающего земельного участка (да, нет), \_\_\_\_\_ кв. м
- 1.4. Год постройки здания 1912 г., последнего капитального ремонта \_\_\_\_\_
- 1.5. Дата предстоящих плановых ремонтных работ: текущего \_\_\_\_\_, капитального \_\_\_\_\_

АКТ ОБСЛЕДОВАНИЯ № 11  
объекта социальной инфраструктуры  
К ПАСПОРТУ ДОСТУПНОСТИ ОСИ  
№ 11-20

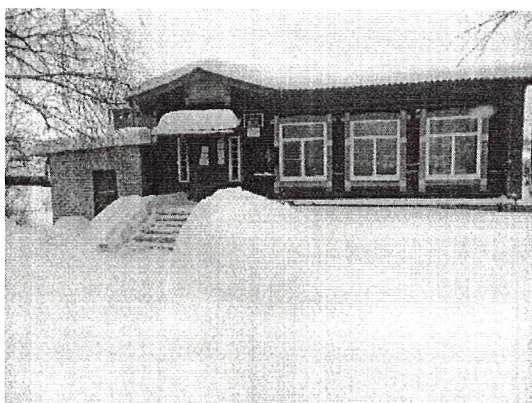
Фото 1

№ п/п	Наименование функционально-планировочного элемента	Наличие элемента			Выявленные нарушения и замечания		Работы по адаптации объекта	
		есть /нет	№ на плане	№ фото	Содержание	Значимо для инвалида (категория)	Содержание	Виды работ
1	Вход (входы) на территорию	нет	-	-	-	-	-	-
2	Путь (пути) движения на территории	есть	-	1	Не выявлено	-	Не требуется	-
3	Лестница (наружная)	нет	-	-	-	-	-	-
4	Пандус (наружный)	нет	-	-	-	-	-	-
5	Автостоянка и парковка	нет	-	-	-	-	-	-
	Общие требования к зоне

Наименование структурно-функциональной зоны	Состояние доступности <*> (к п.3.4. Акта обследования ОСИ)	Приложение		Рекомендации по адаптации (вид работы) <***> к п.4.1. Акта обследования ОСИ
		№ на плане	№ фото	
Территория, прилегающая к зданию (участок)	ДУ	-	1	замечаний нет

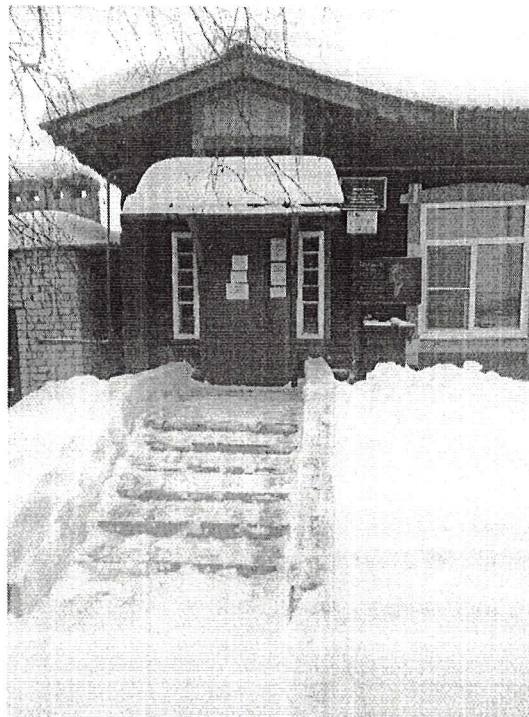
Фото 2

№ п/п	Наименование функционально-планировочного элемента	Наличие элемента			Выявленные нарушения и замечания		Работы по адаптации объекта	
		есть /нет	№ на плане	№ фото	Содержание	Значимо для инвалида (категория)	Содержание	Виды работ
1	Лестница (наружная)	есть	-	1-3	Поручни отсутствуют, отсутствует выделение цветом или фактурой крайних ступеней	О, К, С	Адаптировать согласно п.5.1.2, п.4.1.12 СП 59.13330.2012; ГОСТ Р 51261 99 п.5.3.3-5.3.6	Текущий ремонт
2	Пандус (наружный)	нет	-	-	Пандус отсутствует	О, К	Адаптировать согласно п.4.1.14, п.4.1.15, п.5.2.14 СП 59.13330.2012	Капитальный ремонт
3	Входная площадка (перед дверью)	есть	-	3-4	Не выявлено	-	Не требуется	-
4	Дверь (входная)	есть	-	1-4	Ширина входной двери не соответствует требованиям СП	К, С	Адаптировать согласно п.5.1.4 СП 59.13330.2012	Капитальный ремонт
5	Тамбур	есть	-	4-5	Ширина двери не соответствует требованиям СП	К, С	Адаптировать согласно п.5.1.4 СП 59.13330.2012	Капитальный ремонт

Наименование структурно-функциональной зоны	Состояние доступности <*> (к п.3.4. Акта обследования ОСИ)	Приложение		Рекомендации по адаптации (вид работы) <***> к п.4.1. Акта обследования ОСИ
		№ на плане	№ фото	
Вход (входы) в здание	ДУ	-	1-5	ремонт (текущий и капитальный)

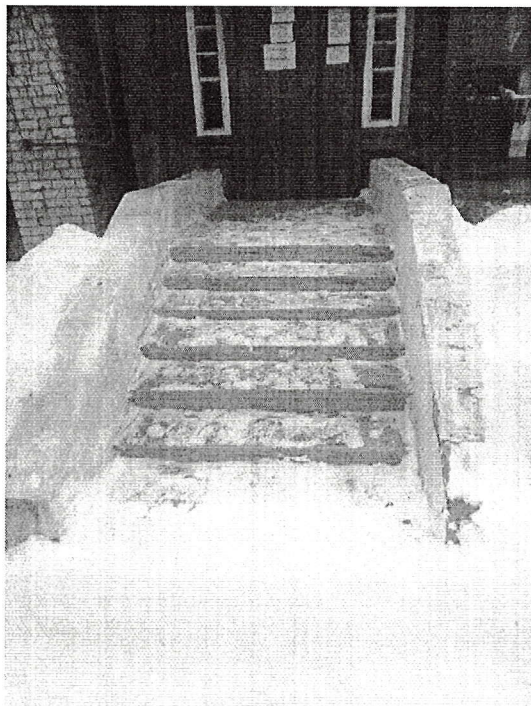
Фото 3

№ п/п	Наименование функционально-планировочного элемента	Наличие элемента			Выявленные нарушения и замечания		Работы по адаптации объекта	
		есть /нет	№ на плане	№ фото	Содержание	Значимо для инвалида (категория)	Содержание	Виды работ
1	Коридор (вестибюль, зона ожидания, галерея, балкон)	есть	-	5-6	Не выявлено	-	Не требуется	-
2	Лестница (внутри здания)	нет	-	-	-	-	-	-
3	Пандус (внутри здания)	нет	-	-	-	-	-	-
4	Лифт пассажирский (или подъемник)	нет	-	-	-	-	-	-
5	Дверь	есть	-	4-7	Ширина двери не соответствует требованиям СП	К, С	Адаптировать согласно п.5.1.4 СП 59.13330.2012	Капитальный ремонт
6	Пути эвакуации (в т.ч. зоны безопасности)	есть	-	3-6	Ширина двери не соответствует требованиям СП	К, С	Адаптировать согласно п.5.1.4 СП 59.13330.2012	Капитальный ремонт
	Общие требования к зоне

Наименование структурно-функциональной зоны	Состояние доступности <*> (к п.3.4. Акта обследования ОСИ)	Приложение		Рекомендации по адаптации (вид работы) <***> к п.4.1. Акта обследования ОСИ
		№ на плане	№ фото	
Путь (пути) движения внутри здания (в т.ч. пути эвакуации)	ДУ	-	3-7	ремонт (капитальный)

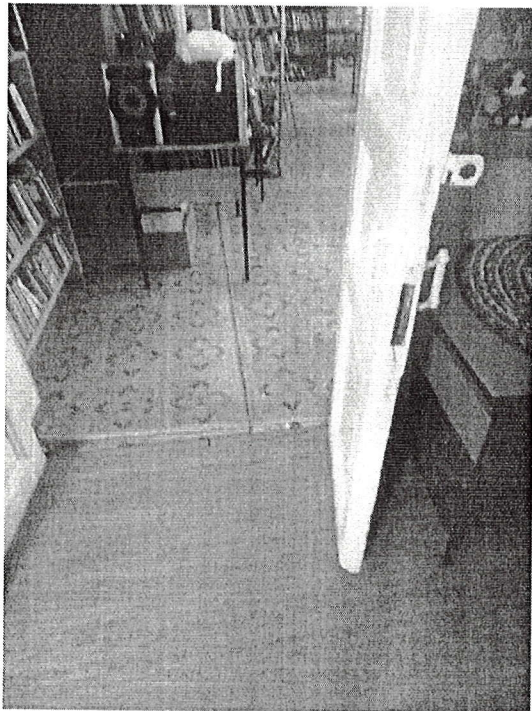
Фото 7

№ п/п	Наименование функционально-планировочного элемента	Наличие элемента			Выявленные нарушения и замечания		Работы по адаптации объекта	
		есть /нет	№ на плане	№ фото	Содержание	Значимо для инвалида (категория)	Содержание	Виды работ
1	Кабинетная форма обслуживания	нет	-	-	-	-	-	-
2	Зальная форма обслуживания	есть	-	7-8	Не выявлено	-	Не требуется	-
3	Прилавочная форма обслуживания	нет	-	-	-	-	-	-
4	Форма обслуживания с перемещением по маршруту	нет	-	-	-	-	-	-
5	Кабина индивидуального обслуживания	нет	-	-	-	-	-	-
	Общие требования к зоне				Отсутствуют информирующие обозначения рядом с дверьми	С	Адаптировать согласно п.5.5.8, п.5.4.2 СП 59.13330.2012	Текущий ремонт

Наименование структурно-функциональной зоны	Состояние доступности <*> (к п.3.4. Акта обследования ОСИ)	Приложение		Рекомендации по адаптации (вид работы) <*> к п.4.1. Акта обследования ОСИ
		№ на плане	№ фото	
Зона целевого назначения здания (целевого посещения объекта)	ДУ	-	7-8	ремонт (текущий)
