ПАСПОРТ ДОСТУПНОСТИ
объекта социальной инфраструктуры (ОСИ)
№ 7-20

АКТ ОБСЛЕДОВАНИЯ № 7
объекта социальной инфраструктуры
К ПАСПОРТУ ДОСТУПНОСТИ ОСИ
№ 7-20

Городская библиотека-филиал № 2
607650, Нижегородская область, Кстовский район,
г. Кстово, ул. Нижегородская, д.10
(наименование объекта, адрес)

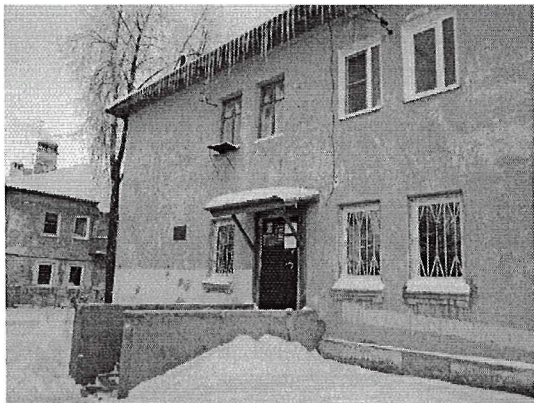
Фото 1

Наименование структурно-функциональной зоны	Состояние доступности <*> (к п.3.4. Акта обследования ОСИ)	Приложение		Рекомендации по адаптации (вид работы) <***> к п.4.1. Акта обследования ОСИ
		№ на плане	№ фото	
Территория, прилегающая к зданию (участок)	ДУ	-	1	Замечаний нет

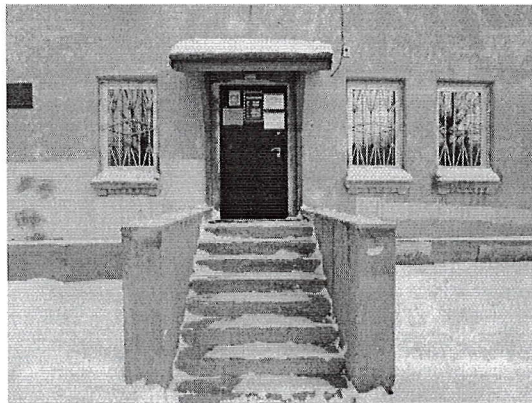
Фото 2

№ п/п	Наименование функционально-планировочного элемента	Наличие элемента			Выявленные нарушения и замечания		Работы по адаптации объекта	
		есть /нет	№ на плане	№ фото	Содержание	Значимо для инвалида (категория)	Содержание	Виды работ
1	Лестница (наружная)	есть	-	1-2	Поручни отсутствуют, отсутствует выделение цветом или фактурой крайних ступеней	О, К, С	Адаптировать согласно п.5.1.2, п.4.1.12 СП 59.13330.2012; ГОСТ Р 51261 99 п.5.3.3-5.3.6	Текущий ремонт
2	Пандус (наружный)	нет	-	-	Пандус отсутствует	О, К	Адаптировать согласно п.4.1.14, п.4.1.15, п.5.2.14 СП 59.13330.2012	Капитальный ремонт
3	Входная площадка (перед дверью)	есть	-	2-3	Не выявлено	-	Не требуется	-
4	Дверь (входная)	есть	-	1-3	Ширина входной двери не соответствует требованиям СП	К, С	Адаптировать согласно п.5.1.4 СП 59.13330.2012	Капитальный ремонт
5	Тамбур	есть	-	4-5	Ширина двери не соответствует требованиям СП	К, С	Адаптировать согласно п.5.1.4 СП 59.13330.2012	Капитальный ремонт

Наименование структурно-функциональной зоны	Состояние доступности <*> (к п.3.4. Акта обследования ОСИ)	Приложение		Рекомендации по адаптации (вид работы) <***> к п.4.1. Акта обследования ОСИ
		№ на плане	№ фото	
Вход (входы) в здание	ДУ	-	1-5	ремонт (текущий и капитальный)

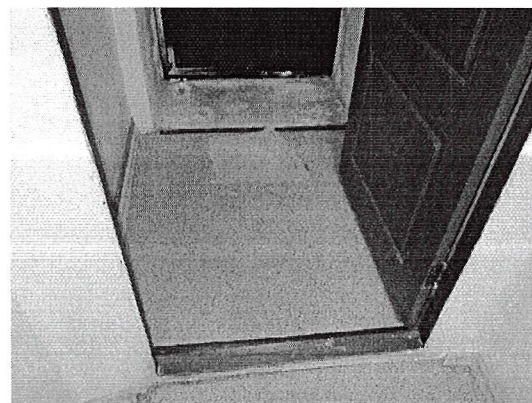
Фото 4

№ п/п	Наименование функционально-планировочного элемента	Наличие элемента			Выявленные нарушения и замечания		Работы по адаптации объекта	
		есть /нет	№ на плане	№ фото	Содержание	Значимо для инвалида (категория)	Содержание	Виды работ
1	Коридор (вестибюль, зона ожидания, галерея, балкон)	есть	-	7	Не выявлено	-	Не требуется	-
2	Лестница (внутри здания)	нет	-	-	-	-	-	-
3	Пандус (внутри здания)	нет	-	-	-	-	-	-
4	Лифт пассажирский (или подъемник)	нет	-	-	-	-	-	-
5	Дверь	есть	-	4, 5, 7, 8, 13, 14	Ширина двери не соответствует требованиям СП	К, С	Адаптировать согласно п.5.1.4 СП 59.13330.2012	Капитальный ремонт
6	Пути эвакуации (в т.ч. зоны безопасности)	есть	-	4, 5, 7, 8	Ширина двери не соответствует требованиям СП	К, С	Адаптировать согласно п.5.1.4 СП 59.13330.2012	Капитальный ремонт
	Общие требования к зоне

Наименование структурно-функциональной зоны	Состояние доступности <*> (к п.3.4. Акта обследования ОСИ)	Приложение		Рекомендации по адаптации (вид работы) <***> к п.4.1. Акта обследования ОСИ
		№ на плане	№ фото	
Путь (пути) движения внутри здания (в т.ч. пути эвакуации)	ДУ	-	4-5, 7-8, 13-14	ремонт (капитальный)

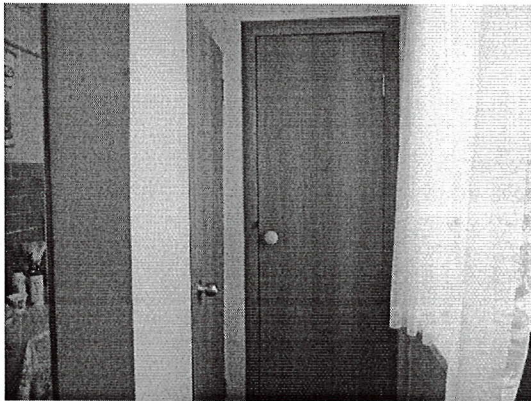
Фото 9

№ п/п	Наименование функционально-планировочного элемента	Наличие элемента			Выявленные нарушения и замечания		Работы по адаптации объекта	
		есть /нет	№ на плане	№ фото	Содержание	Значимо для инвалида (категория)	Содержание	Виды работ
1	Туалетная комната	есть	-	9, 11, 12	Туалетная комната полностью не отвечает требованиям СП	все	Адаптировать согласно п.5.5.7, п.5.3.3, п.5.3.8 СП 59.13330.2012	Текущий и капитальный ремонт
2	Душевая/ванная комната	нет	-	-	-	-	-	-
3	Бытовая комната (гардеробная)	нет	-	-	-	-	-	-
	Общие требования к зоне				Габариты уборной, высота розеток и выключателей, водопроводные краны не соответствуют требованиям СП. Отсутствуют откидные опорные поручни, штанги, поворотные или откидные сиденья. Отсутствует система двусторонне связи.	все	Адаптировать согласно п.5.5.8, п.5.4.2 СП 59.13330.2012	Текущий и капитальный ремонт

Наименование структурно-функциональной зоны	Состояние доступности <*> (к п.3.4. Акта обследования ОСИ)	Приложение		Рекомендации по адаптации (вид работы) <***> к п.4.1. Акта обследования ОСИ
		№ на плане	№ фото	
Санитарно-гигиенические помещения	ДУ	-	9, 11, 12	ремонт (текущий и капитальный)

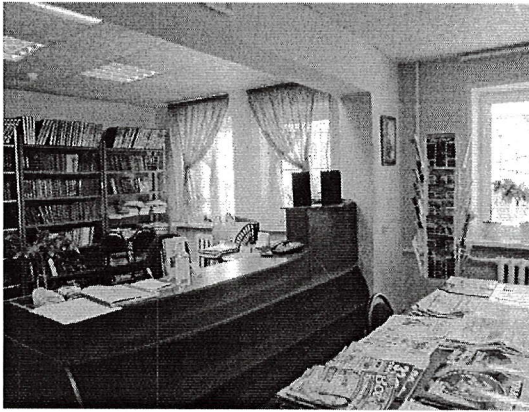
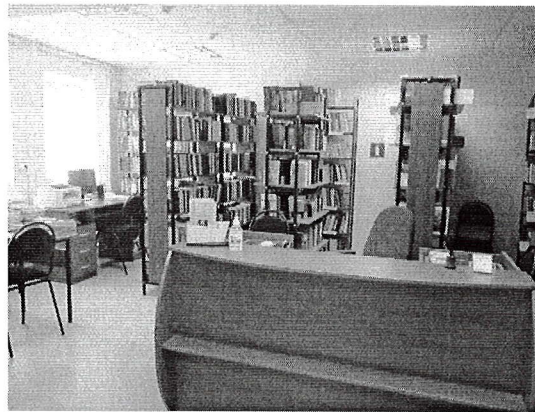
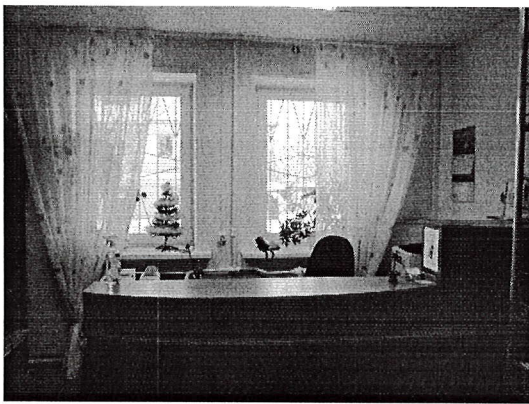
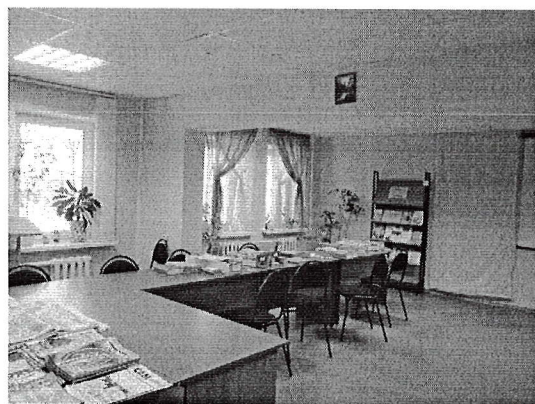
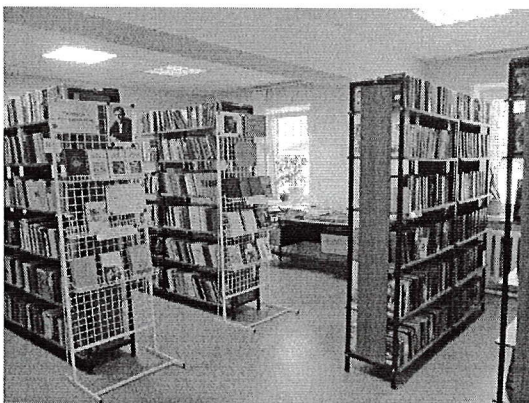
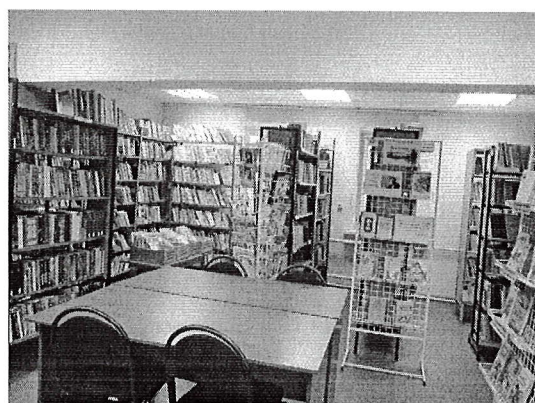
№ п/п	Наименование функционально-планировочного элемента	Наличие элемента			Выявленные нарушения и замечания		Работы по адаптации объекта	
		есть /нет	№ на плане	№ фото	Содержание	Значимо для инвалида (категория)	Содержание	Виды работ
1	Кабинетная форма обслуживания	нет	-	-	-	-	-	-
2	Зальная форма обслуживания	есть	-	15-20	Не выявлено	-	Не требуется	-
3	Прилавочная форма обслуживания	нет	-	-	-	-	-	-
4	Форма обслуживания с перемещением по маршруту	нет	-	-	-	-	-	-
5	Кабина индивидуального обслуживания	нет	-	-	-	-	-	-
	Общие требования к зоне				Отсутствуют информирующие обозначения рядом с дверьми	С	Адаптировать согласно п.5.5.8, п.5.4.2 СП 59.13330.2012	Текущий ремонт

Наименование структурно-функциональной зоны	Состояние доступности <*> (к п.3.4. Акта обследования ОСИ)	Приложение		Рекомендации по адаптации (вид работы) <*> к п.4.1. Акта обследования ОСИ
		№ на плане	№ фото	
Зона целевого назначения здания (целевого посещения объекта)	ДУ	-	15-20	ремонт (текущий)
