ПАСПОРТ ДОСТУПНОСТИ
объекта социальной инфраструктуры (ОСИ)
№ 8-20

- 1.1. Наименование (вид) объекта Городская библиотека-филиал № 3
- 1.2. Адрес объекта 607650, Нижегородская область, Кстовский район, г. Кстово, 2-й микрорайон, д. 28
- 1.3. Сведения о размещении объекта:
- отдельно стоящее здание _____ этажей, _____ кв. м
 - часть помещения на первом этаже четырехэтажного здания, 219,8 кв. м
 - наличие прилегающего земельного участка (да, нет), _____ кв. м
- 1.4. Год постройки здания 1954 г., последнего капитального ремонта _____
- 1.5. Дата предстоящих плановых ремонтных работ: текущего _____, капитального _____

АКТ ОБСЛЕДОВАНИЯ № 8
объекта социальной инфраструктуры
к ПАСПОРТУ ДОСТУПНОСТИ ОСИ
№ 8-20

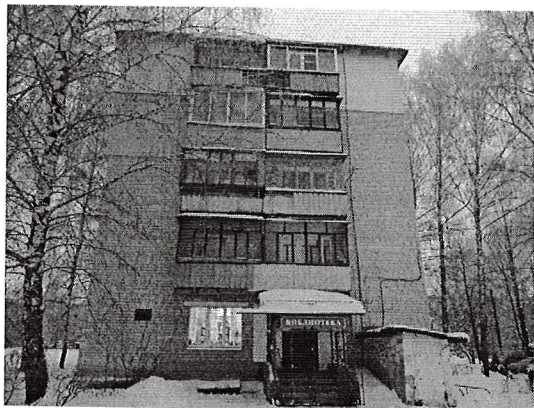
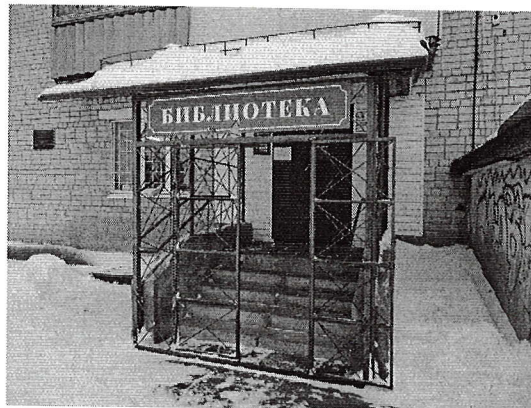
№ п/п	Наименование функционально-планировочного элемента	Наличие элемента			Выявленные нарушения и замечания		Работы по адаптации объекта	
		есть /нет	№ на плане	№ фото	Содержание	Значимо для инвалида (категория)	Содержание	Виды работ
1	Вход (входы) на территорию	нет	-	-	-	-	-	-
2	Путь (пути) движения на территории	есть	-	1	Не выявлено	-	Не требуется	-
3	Лестница (наружная)	нет	-	-	-	-	-	-
4	Пандус (наружный)	нет	-	-	-	-	-	-
5	Автостоянка и парковка	нет	-	-	-	-	-	-
	Общие требования к зоне

Наименование структурно-функциональной зоны	Состояние доступности <*> (к п.3.4. Акта обследования ОСИ)	Приложение		Рекомендации по адаптации (вид работы) <***> к п.4.1. Акта обследования ОСИ
		№ на плане	№ фото	
Территория, прилегающая к зданию (участок)	ДУ	-	1-2	замечаний нет

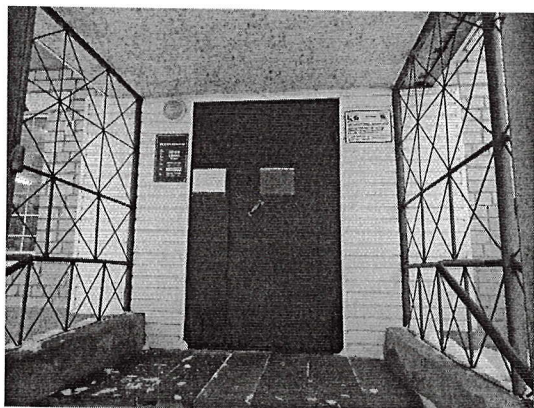
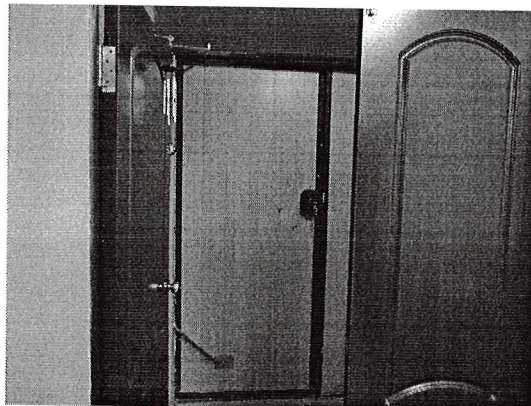
№ п/п	Наименование функционально-планировочного элемента	Наличие элемента			Выявленные нарушения и замечания		Работы по адаптации объекта	
		есть /нет	№ на плане	№ фото	Содержание	Значимо для инвалида (категория)	Содержание	Виды работ
1	Лестница (наружная)	есть	-	1-2	Поручни отсутствуют, отсутствует выделение цветом или фактурой крайних ступеней	О, К, С	Адаптировать согласно п.5.1.2, п.4.1.12 СП 59.13330.2012; ГОСТ Р 51261 99 п.5.3.3-5.3.6	Текущий ремонт
2	Пандус (наружный)	нет	-	-	Пандус отсутствует	О, К	Адаптировать согласно п.4.1.14, п.4.1.15, п.5.2.14 СП 59.13330.2012	Капитальный ремонт
3	Входная площадка (перед дверью)	есть	-	2-3	Не выявлено	-	Не требуется	-
4	Дверь (входная)	есть	-	1-3	Ширина входной двери не соответствует требованиям СП	К, С	Адаптировать согласно п.5.1.4 СП 59.13330.2012	Капитальный ремонт
5	Тамбур	есть	-	4	Ширина двери не соответствует требованиям СП	К, С	Адаптировать согласно п.5.1.4 СП 59.13330.2012	Капитальный ремонт

Наименование структурно-функциональной зоны	Состояние доступности <*> (к п.3.4. Акта обследования ОСИ)	Приложение		Рекомендации по адаптации (вид работы) <***> к п.4.1. Акта обследования ОСИ
		№ на плане	№ фото	
Вход (входы) в здание	ДУ	-	1-4	ремонт (текущий и капитальный)

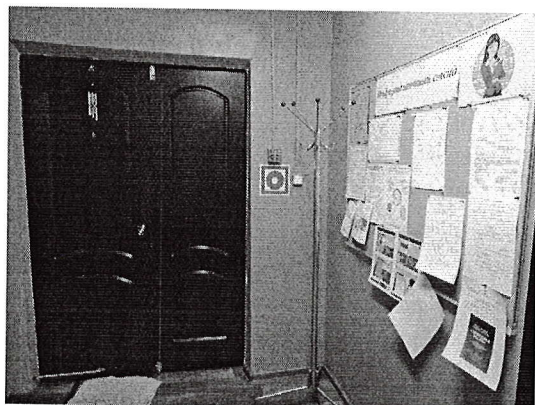
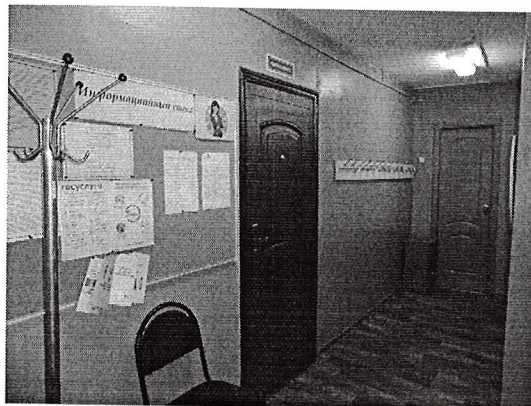
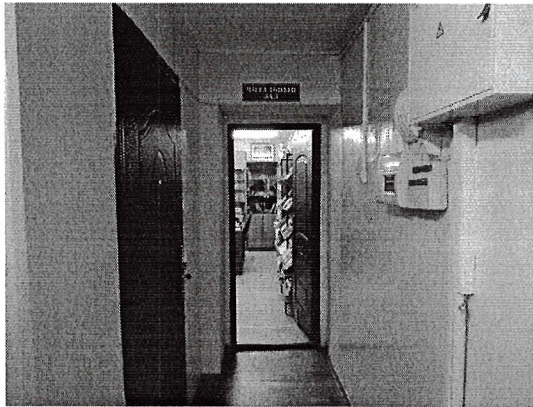
№ п/п	Наименование функционально-планировочного элемента	Наличие элемента			Выявленные нарушения и замечания		Работы по адаптации объекта	
		есть /нет	№ на плане	№ фото	Содержание	Значимо для инвалида (категория)	Содержание	Виды работ
1	Коридор (вестибюль, зона ожидания, галерея, балкон)	есть	-	5-6	Не выявлено	-	Не требуется	-
2	Лестница (внутри здания)	нет	-	-	-	-	-	-
3	Пандус (внутри здания)	нет	-	-	-	-	-	-
4	Лифт пассажирский (или подъемник)	нет	-	-	-	-	-	-
5	Дверь	есть	-	4-7, 12	Ширина двери не соответствует требованиям СП	К, С	Адаптировать согласно п.5.1.4 СП 59.13330.2012	Капитальный ремонт
6	Пути эвакуации (в т.ч. зоны безопасности)	есть	-	4-7	Ширина двери не соответствует требованиям СП	К, С	Адаптировать согласно п.5.1.4 СП 59.13330.2012	Капитальный ремонт
	Общие требования к зоне

Наименование структурно-функциональной зоны	Состояние доступности <*> (к п.3.4. Акта обследования ОСИ)	Приложение		Рекомендации по адаптации (вид работы) <***> к п.4.1. Акта обследования ОСИ
		№ на плане	№ фото	
Путь (пути) движения внутри здания (в т.ч. пути эвакуации)	ДУ	-	4-7, 12	ремонт (капитальный)

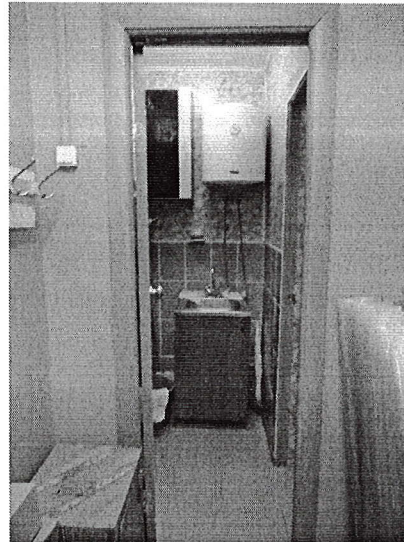
Фото 8

№ п/п	Наименование функционально-планировочного элемента	Наличие элемента			Выявленные нарушения и замечания		Работы по адаптации объекта	
		есть /нет	№ на плане	№ фото	Содержание	Значимо для инвалида (категория)	Содержание	Виды работ
1	Туалетная комната	есть	-	8	Туалетная комната полностью не отвечает требованиям СП	все	Адаптировать согласно п.5.5.7, п.5.3.3, п.5.3.8 СП 59.13330.2012	Текущий и капитальный ремонт
2	Душевая/ванная комната	нет	-	-	-	-	-	-
3	Бытовая комната (гардеробная)	нет	-	-	-	-	-	-
	Общие требования к зоне				Габариты уборной, высота розеток и выключателей, водопроводные краны не соответствуют требованиям СП. Отсутствуют откидные опорные поручни, штанги, поворотные или откидные сиденья. Отсутствует система двусторонне связи.	все	Адаптировать согласно п.5.5.8, п.5.4.2 СП 59.13330.2012	Текущий и капитальный ремонт

Наименование структурно-функциональной зоны	Состояние доступности <*> (к п.3.4. Акта обследования ОСИ)	Приложение		Рекомендации по адаптации (вид работы) <***> к п.4.1. Акта обследования ОСИ
		№ на плане	№ фото	
Санитарно-гигиенические помещения	ДУ	-	8	ремонт (текущий и капитальный)

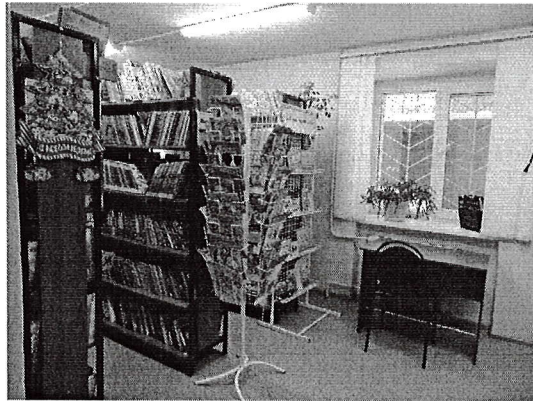
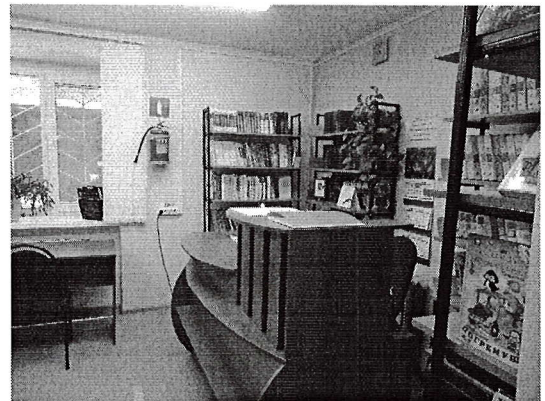
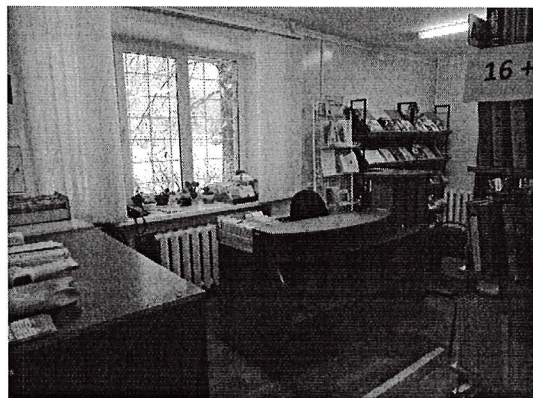
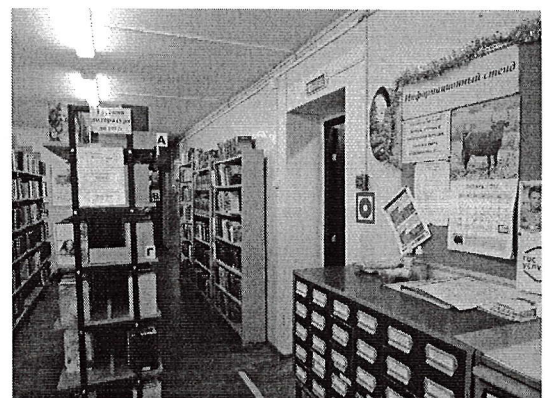
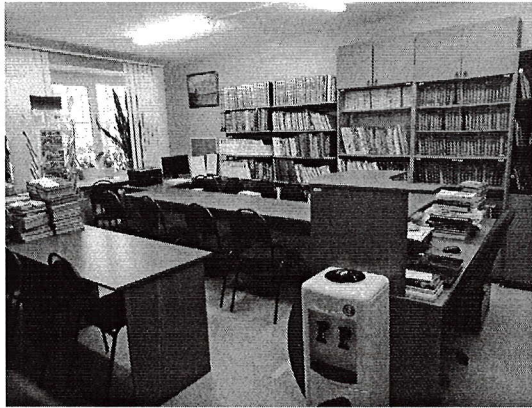
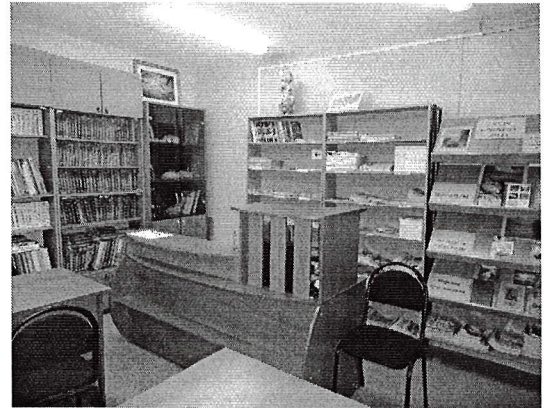
№ п/п	Наименование функционально-планировочного элемента	Наличие элемента			Выявленные нарушения и замечания		Работы по адаптации объекта	
		есть /нет	№ на плане	№ фото	Содержание	Значимо для инвалида (категория)	Содержание	Виды работ
1	Кабинетная форма обслуживания	нет	-	-	-	-	-	-
2	Зальная форма обслуживания	есть	-	9-14	Не выявлено	-	Не требуется	-
3	Прилавочная форма обслуживания	нет	-	-	-	-	-	-
4	Форма обслуживания с перемещением по маршруту	нет	-	-	-	-	-	-
5	Кабина индивидуального обслуживания	нет	-	-	-	-	-	-
	Общие требования к зоне				Отсутствуют информирующие обозначения рядом с дверьми	С	Адаптировать согласно п.5.5.8, п.5.4.2 СП 59.13330.2012	Текущий ремонт

Наименование структурно-функциональной зоны	Состояние доступности <*> (к п.3.4. Акта обследования ОСИ)	Приложение		Рекомендации по адаптации (вид работы) <***> к п.4.1. Акта обследования ОСИ
		№ на плане	№ фото	
Зона целевого назначения здания (целевого посещения объекта)	ДУ	-	9-14	ремонт (текущий)
