ПАСПОРТ ДОСТУПНОСТИ
объекта социальной инфраструктуры (ОСИ)
№ 26-20

АКТ ОБСЛЕДОВАНИЯ № 26
объекта социальной инфраструктуры
К ПАСПОРТУ ДОСТУПНОСТИ ОСИ
№ 26-20

- 1.1. Наименование (вид) объекта Дружнинская сельская библиотека-филиал № 33
- 1.2. Адрес объекта 607683, Нижегородская область, Кстовский район, п. Дружный, д. 6, кв. 1

Приложение 7
к Акту обследования объекта социальной инфраструктуры
№ 26 от 06.11.2020 г.
к паспорту доступности ОСИ № 26-20

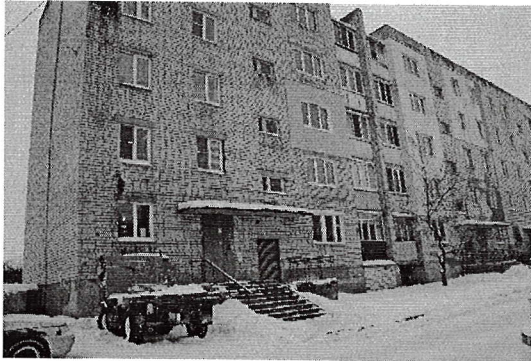
Фото 1

№ п/п	Наименование функционально-планировочного элемента	Наличие элемента			Выявленные нарушения и замечания		Работы по адаптации объекта	
		есть /нет	№ на плане	№ фото	Содержание	Значимо для инвалида (категория)	Содержание	Виды работ
1	Вход (входы) на территорию	нет	-	-	-	-	-	-
2	Путь (пути) движения на территории	есть	-	1	не выявлено	-	не требуется	-
3	Лестница (наружная)	нет	-	-	-	-	-	-
4	Пандус (наружный)	нет	-	-	-	-	-	-
5	Автостоянка и парковка	нет	-	-	-	-	-	-
	Общие требования к зоне

Наименование структурно-функциональной зоны	Состояние доступности <*> (к п.3.4. Акта обследования ОСИ)	Приложение		Рекомендации по адаптации (вид работы) <***> к п.4.1. Акта обследования ОСИ
		№ на плане	№ фото	
Территория, прилегающая к зданию (участок)	ДУ	-	1	не требуется

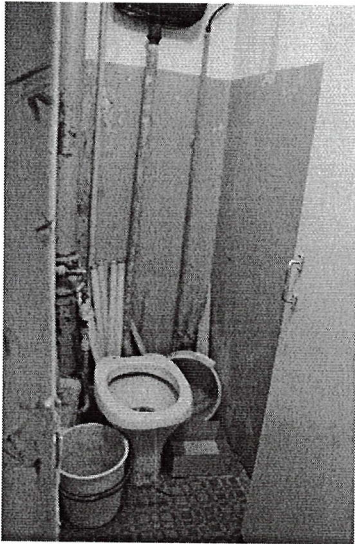
Фото 9

№ п/п	Наименование функционально-планировочного элемента	Наличие элемента			Выявленные нарушения и замечания		Работы по адаптации объекта	
		есть /нет	№ на плане	№ фото	Содержание	Значимо для инвалида (категория)	Содержание	Виды работ
1	Туалетная комната	есть	-	9	Туалетная комната полностью не отвечает требованиям СП	все	Адаптировать согласно п.5.5.7, п.5.3.3, п.5.3.8 СП 59.13330.2012	Капитальный ремонт
2	Душевая/ванная комната	нет	-	-	-	-	-	-
3	Бытовая комната (гардеробная)	нет	-	-	-	-	-	-
	Общие требования к зоне

Наименование структурно-функциональной зоны	Состояние доступности <*> (к п.3.4. Акта обследования ОСИ)	Приложение		Рекомендации по адаптации (вид работы) <***> к п.4.1. Акта обследования ОСИ
		№ на плане	№ фото	
Санитарно-гигиенические помещения	ДУ	-	9	ремонт (капитальный)
