ПАСПОРТ ДОСТУПНОСТИ
объекта социальной инфраструктуры (ОСИ)
№ 15-20

- 1.1. Наименование (вид) объекта Большеельнинская сельская библиотека-филиал № 9
1.2. Адрес объекта 607684, Нижегородская область, Кстовский район, с. Большая Ельня, пл. Жданова
1.3. Сведения о размещении объекта:
- отдельно стоящее здание, 1 этаж, 252,0 кв. м
- помещение _____, _____ кв. м
- наличие прилегающего земельного участка (да, нет), _____ кв. м
1.4. Год постройки здания 1900 г., последнего капитального ремонта _____
1.5. Дата предстоящих плановых ремонтных работ: текущего _____, капитального _____

АКТ ОБСЛЕДОВАНИЯ № 15
объекта социальной инфраструктуры
к ПАСПОРТУ ДОСТУПНОСТИ ОСИ
№ 15-20

Приложение 1
к Акту обследования объекта социальной инфраструктуры
№ 15 от 02.11.2020 г.
к паспорту доступности ОСИ № 15-20

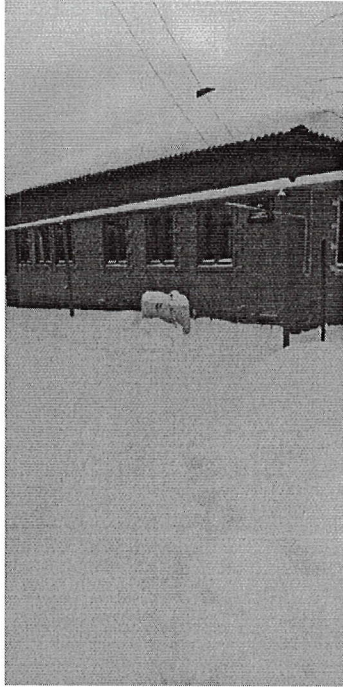
Фото 1

№ п/п	Наименование функционально-планировочного элемента	Наличие элемента			Выявленные нарушения и замечания		Работы по адаптации объекта	
		есть /нет	№ на плане	№ фото	Содержание	Значимо для инвалида (категория)	Содержание	Виды работ
1	Вход (входы) на территорию	нет	-	-	-	-	-	-
2	Путь (пути) движения на территории	есть	-	1-2	Не выявлено	-	Не требуется	-
3	Лестница (наружная)	нет	-	-	-	-	-	-
4	Пандус (наружный)	нет	-	-	-	-	-	-
5	Автостоянка и парковка	нет	-	-	-	-	-	-
	Общие требования к зоне

Наименование структурно-функциональной зоны	Состояние доступности <*> (к п.3.4. Акта обследования ОСИ)	Приложение		Рекомендации по адаптации (вид работы) <***> к п.4.1. Акта обследования ОСИ
		№ на плане	№ фото	
Территория, прилегающая к зданию (участок)	ДУ	-	1-2	замечаний нет

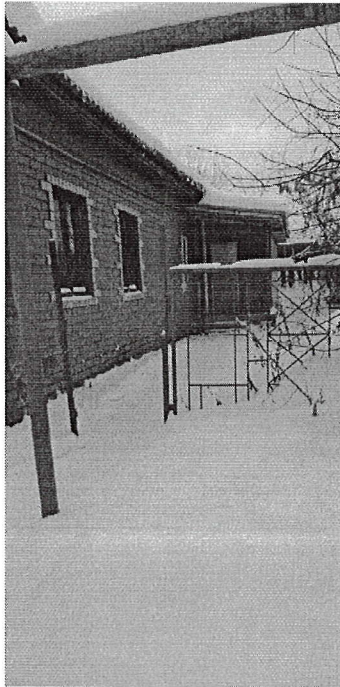
Фото 2

№ п/п	Наименование функционально-планировочного элемента	Наличие элемента			Выявленные нарушения и замечания		Работы по адаптации объекта	
		есть /нет	№ на плане	№ фото	Содержание	Значимо для инвалида (категория)	Содержание	Виды работ
1	Лестница (наружная)	есть	-	2-3	Поручни отсутствуют, отсутствует выделение цветом или фактурой крайних ступеней	О, К, С	Адаптировать согласно п.5.1.2, п.4.1.12 СП 59.13330.2012; ГОСТ Р 51261 99 п.5.3.3-5.3.6	Текущий ремонт
2	Пандус (наружный)	нет	-	-	Пандус отсутствует	О, К	Адаптировать согласно п.4.1.14, п.4.1.15, п.5.2.14 СП 59.13330.2012	Капитальный ремонт
3	Входная площадка (перед дверью)	есть	-	3-4	Не выявлено	-	Не требуется	-
4	Дверь (входная)	есть	-	3-4	Ширина входной двери не соответствует требованиям СП	К, С	Адаптировать согласно п.5.1.4 СП 59.13330.2012	Капитальный ремонт
5	Тамбур	нет	-	-	-	-	-	-
	Общие требования к зоне

Наименование структурно-функциональной зоны	Состояние доступности <*> (к п.3.4. Акта обследования ОСИ)	Приложение		Рекомендации по адаптации (вид работы) <***> к п.4.1. Акта обследования ОСИ
		№ на плане	№ фото	
Вход (входы) в здание	ДУ	-	2-7	ремонт (текущий и капитальный)
